БЛАГОУСТРОЙСТВО СРЕДНЕВЕКОВОГО ГОРОДА СРЕДНЕЙ АЗИИ

АКАДЕМИЯ НАУК УЗБЕКСКОЙ ССР
ИНСТИТУТ АРХЕОЛОГИИ

БЛАГОУСТРОЙСТВО
СРЕДНЕВЕКОВОГО
ГОРОДА
СРЕДНЕЙ
АЗИИ
(V—начало XIII в.)

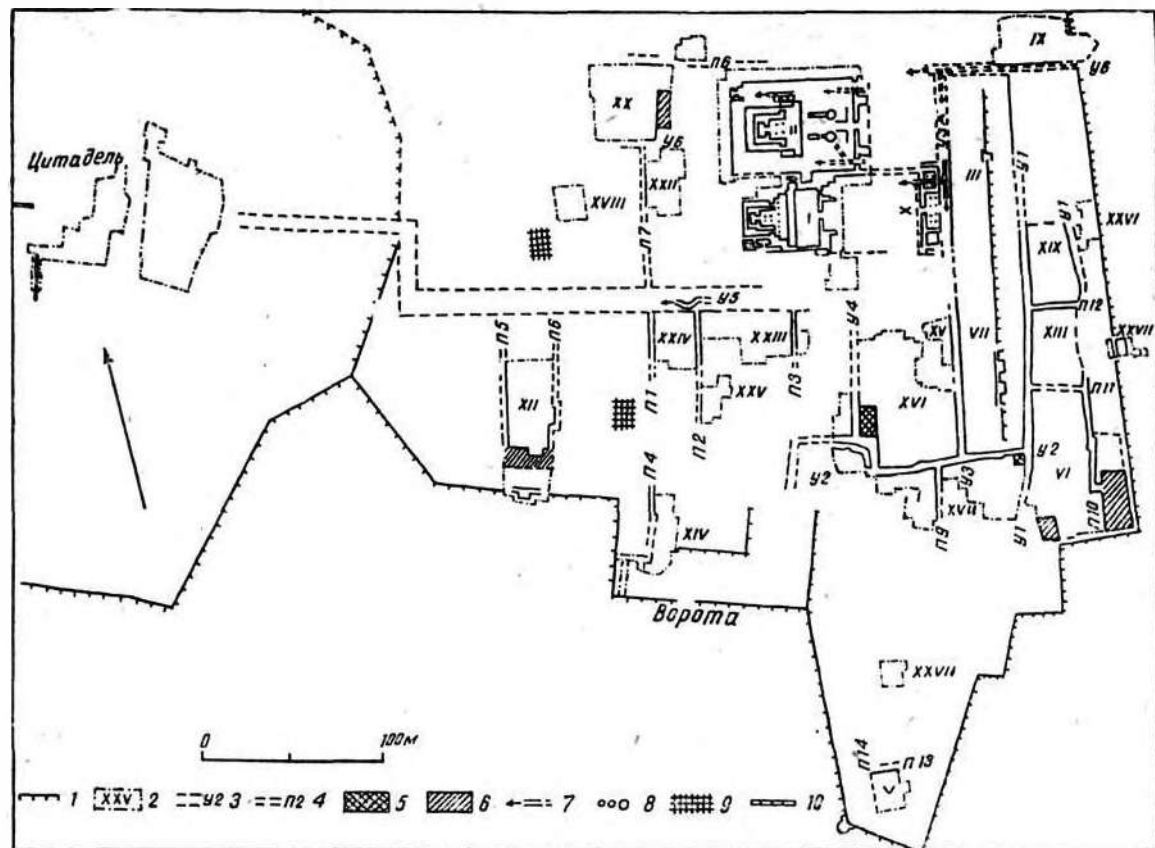
Рис. 1. Пенджикент. Схема сети улиц и системы водоснабжения:

1 — крепостные стены; 2 — номера объектов; 3 — улицы; 4 — переулки; 5 — базары; 6 — незастроенные участки городской территории; 7 — система водоснабжения; 8 — остатки зеленых насаждений; 9 — городские водоемы; 10 — канализационные линии (чертеж Л. Гуревича).

В следующие два периода восточная ограда перестраивается. В пятом периоде вышеупомянутая стена теряет свое значение, разрушается до высоты 0,80 м и превращается в платформу с толстой штукатуркой. Над ней возводится новая стена, в которой сделан северный вход (на восточной ограде) во двор храма (рис. 1).

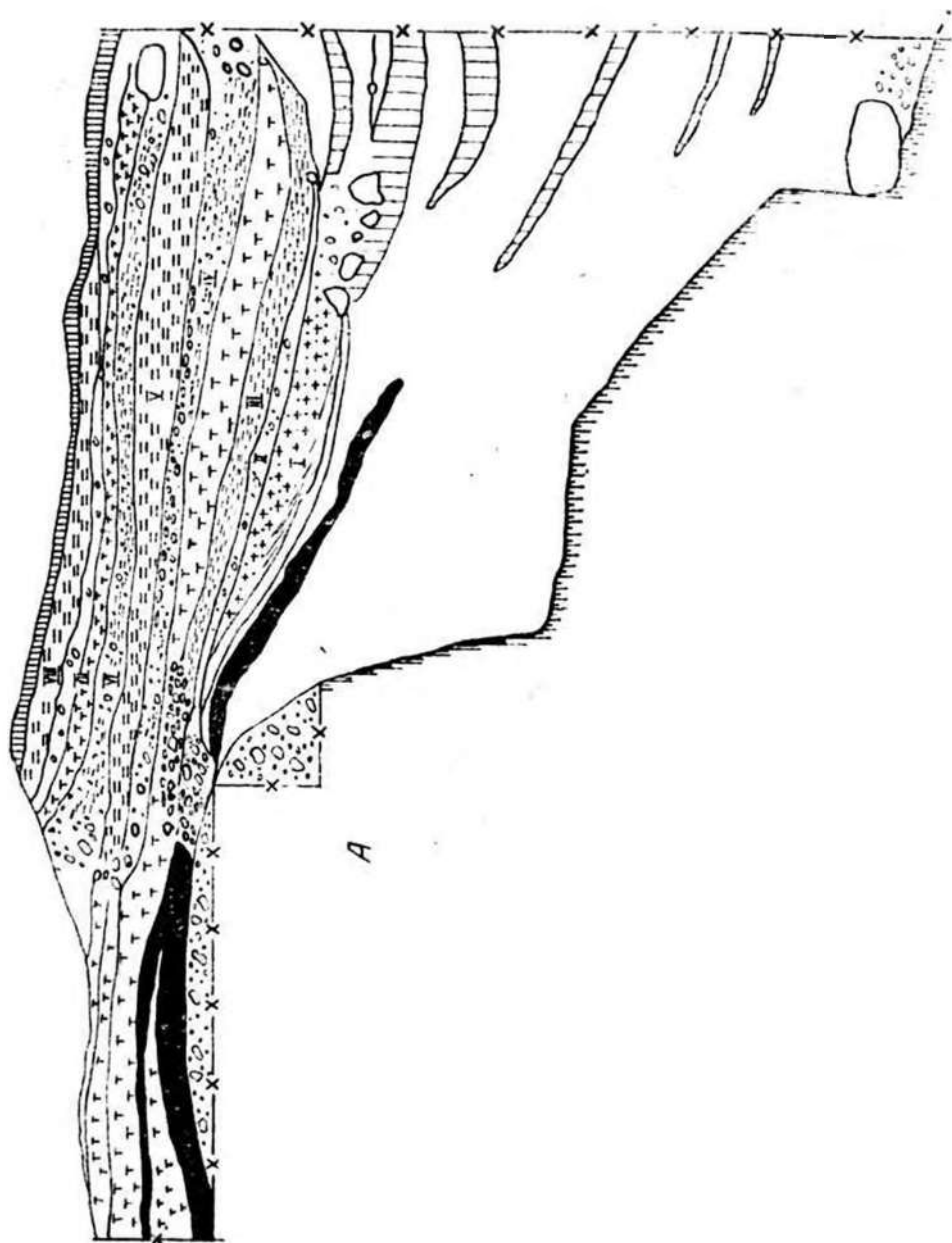
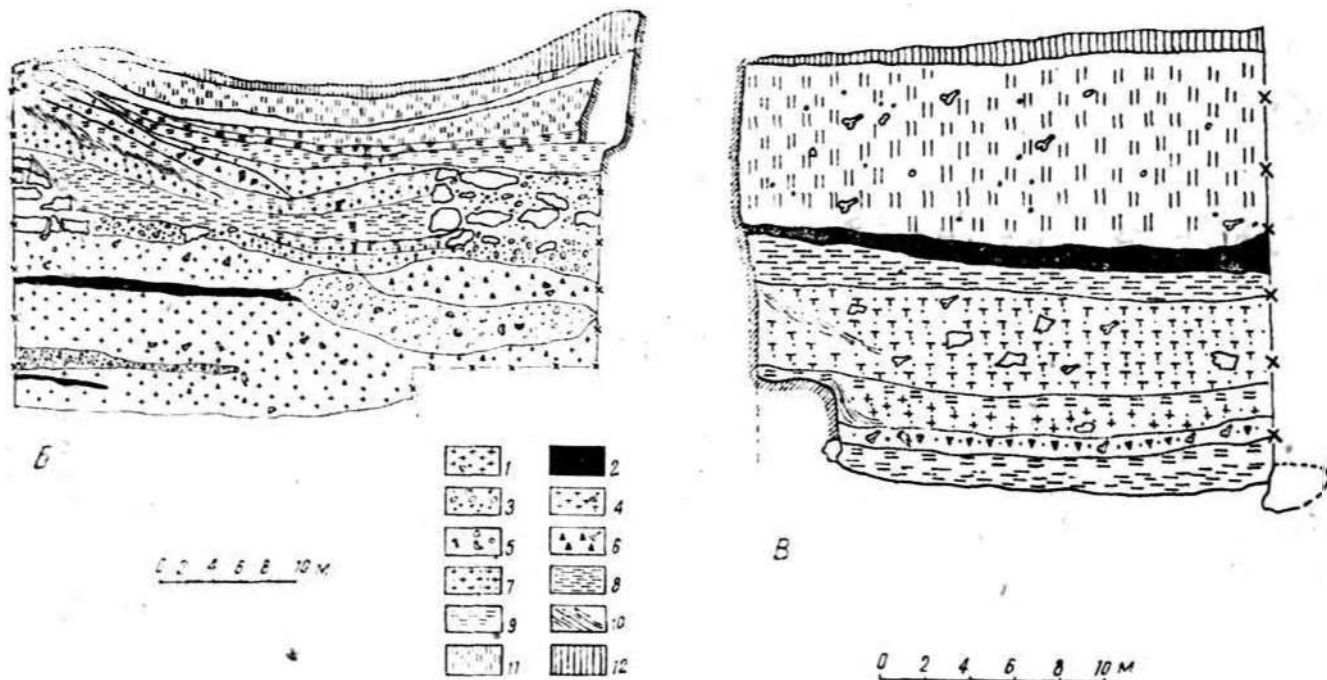
Рис. 2. Пенджикент. А — поперечный разрез улицы 1 (В-З); Б — поперечный разрез улицы 2 (Ю-С); В — поперечный разрез переулка 7 (В-З);

1 — серовато-зеленая земля; 2 — угли; 3 — слой с галькой; 4 — гумусированный лесс; 5 — гумусированный слой с обломками керамики; 6 — гумусированный слой с углем, керамикой, костями животных; 7 — плотный грунт; 8 — плотный грунт со слоистой структурой; 9 — плотный слонистый слой; 10 — натек; 11 — насыпная земля; 12 — дерновый слой.

В 1975 г. около VII объекта был заложен поперечный стратиграфический разрез, где зафиксировано напластование толщиной около 1,5 м (рис. 2А). Опираясь на данные стратиграфии, мы выделили восемь этапов напластований в рамках двух периодов, которые относятся примерно к последнему столетию существования города. На первом этапе улица имела тротуар и проезжую часть в виде ложбины шириной около 3 м. Левый (западный) край улицы укреплен большим булыжником. Вдоль правой (восточной) стороны проезжей части тротуар выделен бортиком, выложенным булыжником в глиняном растворе. Сам тротуар покрыт галькой. Его поверхность на 50 см выше поверхности проезжей части. На первом этапе напластование достигло 50—60 см, и тем самым была выровнена поверхность улицы. Напластование состояло из утрамбованной зеленовато-коричневой земли с паточным наслоением, цвет которого определяет примесь самана и мелких растительных остатков. На уровне второго напластования улица расширяется в левую сторону на 0,6 м. Ее поверхность становится относительно ровной. Напластование нарастает на 15 см. Тротуар исчез, вследствие чего улица стала шире (4,10 м), первая половина проезжей части (на месте бывшего тротуара) покрылась галькой. Третье напластование характеризуется тем, что земля в нем плотно утрамбована и содержит примесь мелких камней и растительных остатков.

Вдоль правой стороны улицы выделяется тротуар шириной 1 м, покрытый галькой. Ширина проезжей части улицы 3,10 м, на поверхности ее зафиксирована малозаметная углистая прослойка, а вдоль восточной стороны тротуара имеется углисто-мусорный слой, связанный, вероятно, с функционированием мастерских, располагавшихся вдоль улицы. Выше третьего напластования лежит почти однородный лессовый слой толщиной 20—25 см, который продолжается за пределами улицы. На уровне четвертого напластования прослежена улица без тротуара, достигающая в максимално широкой части 5 м. Края ее укреплены булыжником. Средняя часть улицы покрыта галькой и небольшо-

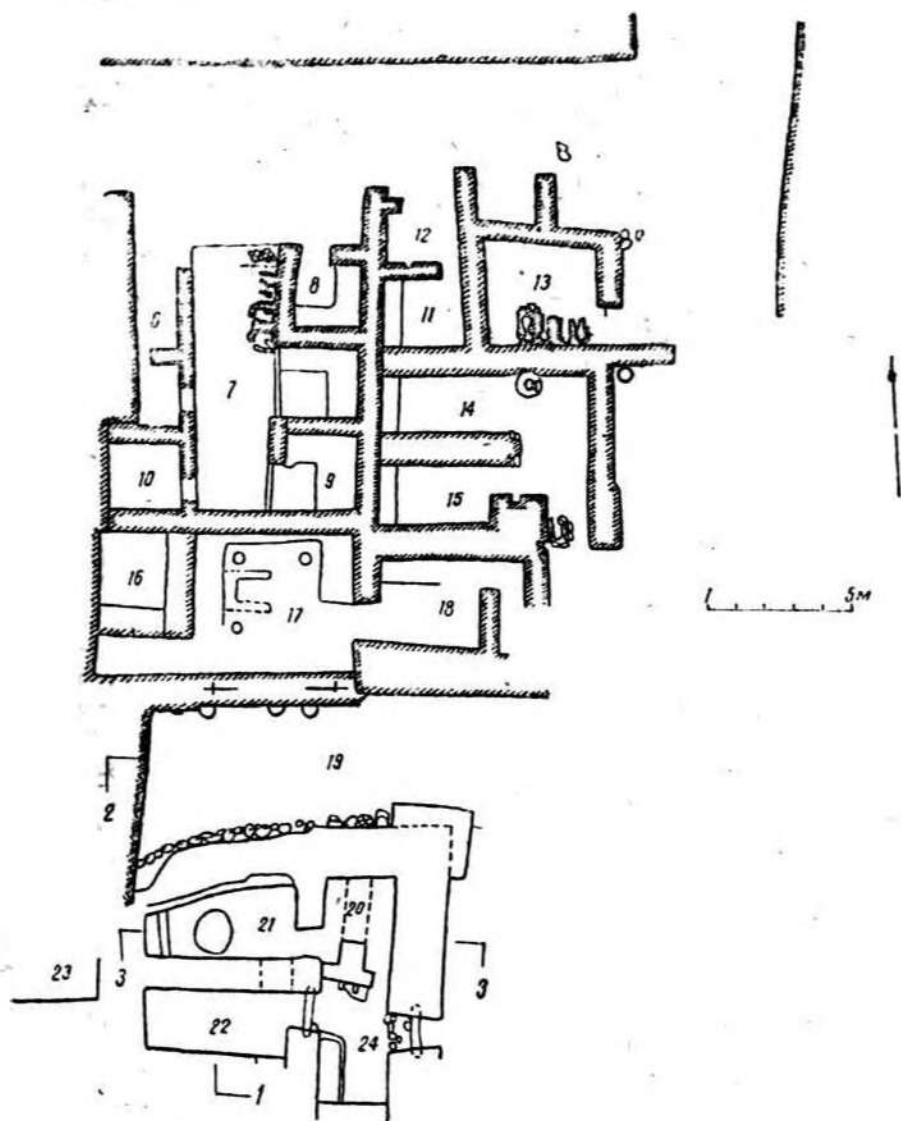
Рис. 3. Псиджикент. План базара и примыкающих к нему помещений (объект XVII).

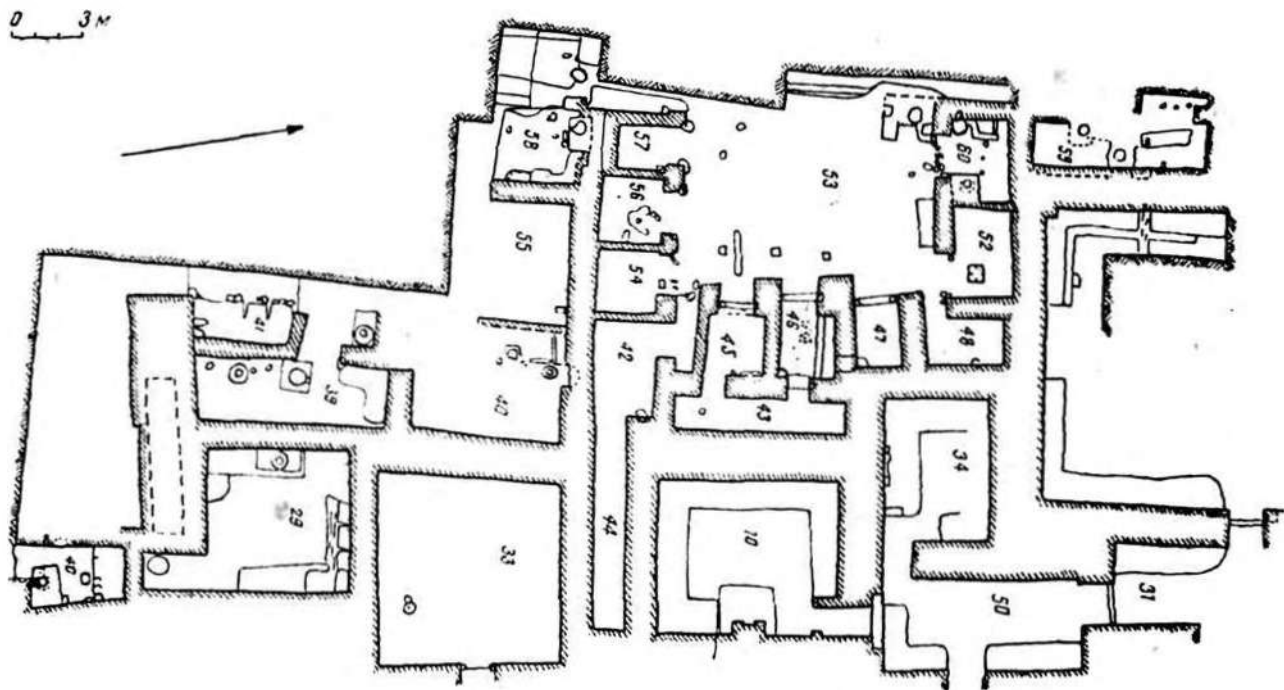
Рис. 4. Пенджикент. План базара и примыкающих к нему построек (объект XVI).

Следующий базарный комплекс, расположенный западнее квартала богатых жилищ (объект XVI), занимал в городской застройке особое место. Он располагался вдоль улицы 4, которая была одной из магистральных улиц города. Базар находился на открытой в сторону улицы площадке, куда выходили 11 небольших помещений, служивших мастерскими и лавками (рис. 4). Все эти помещения группируются вокруг площади с трех сторон: с севера два помещения (№ 60, 52), с востока — пять помещений (№ 48, 47, 46, 45, 42, 44), с юга — три помещения (№ 54, 56, 57) (Распопова, 1971 а, с. 67). Помещения занимали площадь от 5 до 9 м². Они отделены друг от друга тонкими стенками (шириной 45—30 см) и имеют отдельные выходы на площадь. Дверные проемы довольно широкие — от 1,50 до 1,85 м. Перед ними со стороны площади был сделан навес шириной от 1,26 до 2,25 м, опиравшийся на столбы и стены помещений. Это еще раз подтверждает, что мастерские (пом. № 60, 52, 56, 57) одновременно являлись торговыми лавками, где производили различные предметы и тут же их продавали. Выделяются специальные торговые лавки (пом. № 45, 46, 42) с отдельными вспомогательными помещениями (пом. № 43, 44), служившими складами.

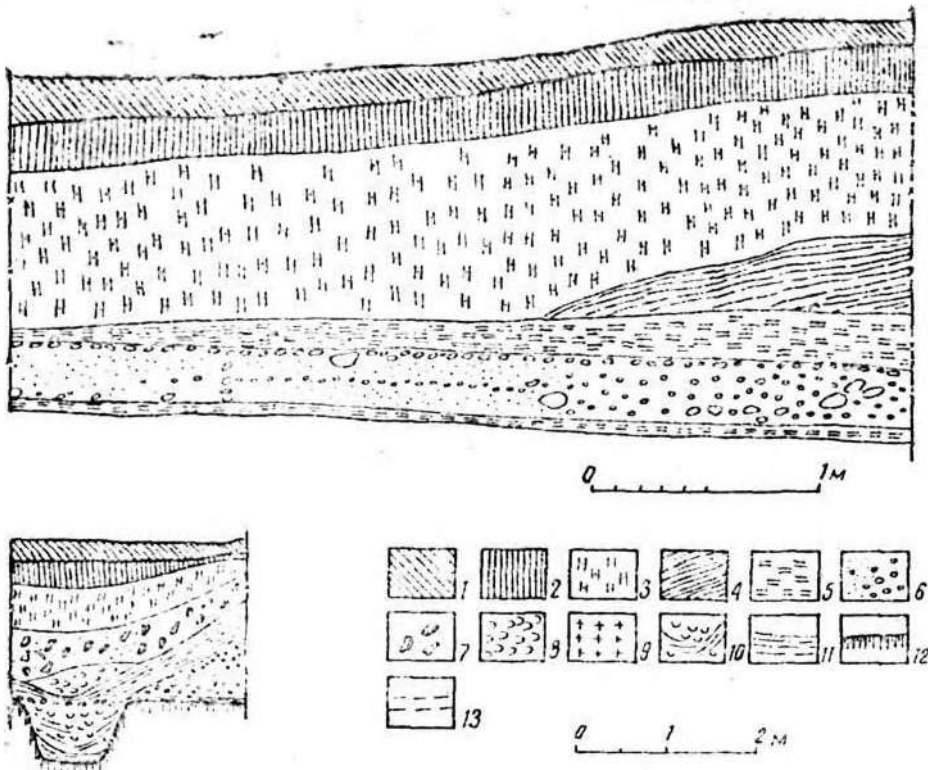
Рис. 5. Пенджикент. Храм II. Канал между северной оградой храма и главным зданием. I — верхний разрез вдоль канала (В.-З.); II — нижний, поперечный разрез (С.-В.);

1 — старые отвалы; 2 — дерновой слой; 3 — насыпная земля; 4 — натек; 5 — плотно-слоистая земля; 6 — галечный слой; 7 — гумусированный слой с керамикой и костями животных; 8 — плотная земля; 9 — высолонная плотная земля; 10 — заполнение канала; 11 — илстая корка; 12 — материк; 13 — плотная слоистая земля.

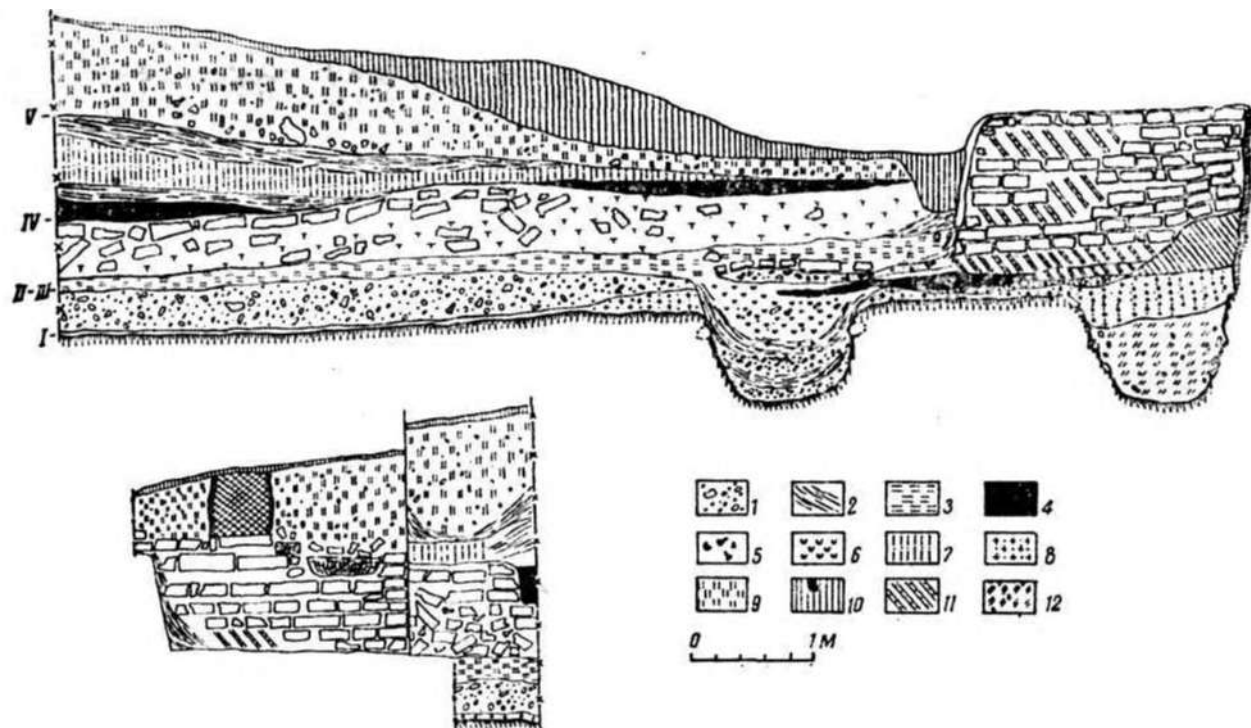
Рис. 7. Пенджикент. Восточная ограда храма II. Раскол 1975 г. в северо-восточном углу; I — верхний, разрез С. Ю. (на разрезе видны канал и естественный проток); II — нижний разрез северных ворот; 1 — сыпцовый завал; 2 — натек; 3 — плотно-слоистая земля; 4 — слой пожара; 5 — гумусированный слой с керамикой и костями животных; 6 — заполнение канала; 7 — утрамбованная земля; 8 — плотная земля; 9 — насыпная земля; 10 — дерновый слой; 11 — пахса; 12 — заполнение естественного протока.

Раскопки у северного входа восточной ограды храма показали, что направление арыка не изменяется, но несколько отклоняется к югу. Профиль русла и его размер также остаются почти прежними (рис. 7). Здесь зафиксированы остатки культурных слоев и

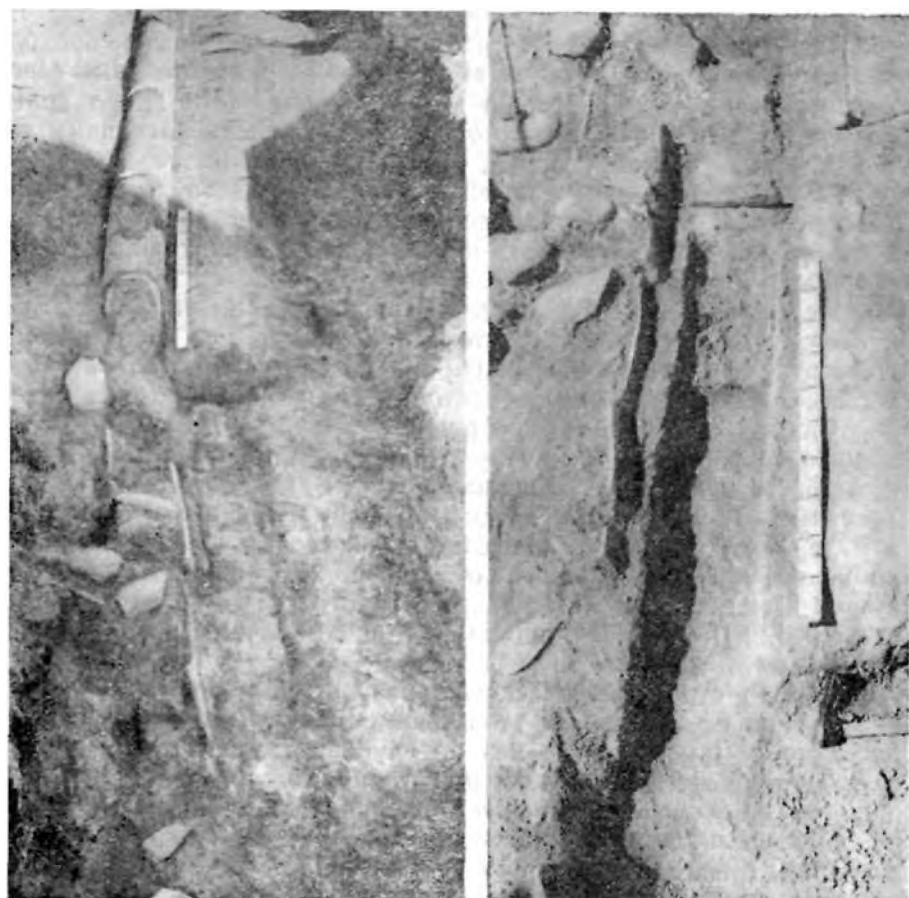
Рис. 8. Пенджикент. Юго-восточный угол восточной ограды храма II.
Первая кубурная линия: а — вид с востока; б — вид с севера.

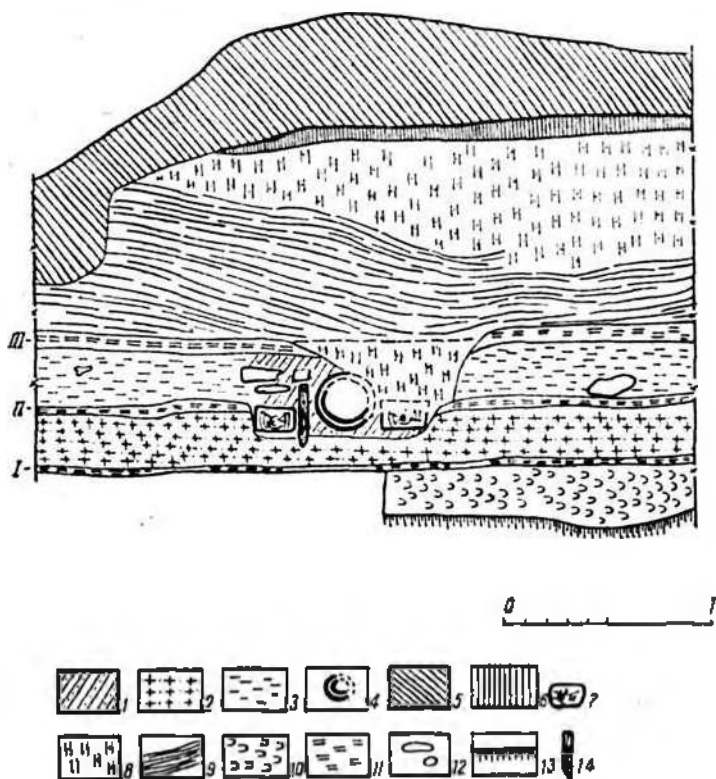
Рис. 9. Пенджикент. Юго-восточный угол восточной ограды храма II.

Поперечный разрез через первую кубурную систему (С-Ю):

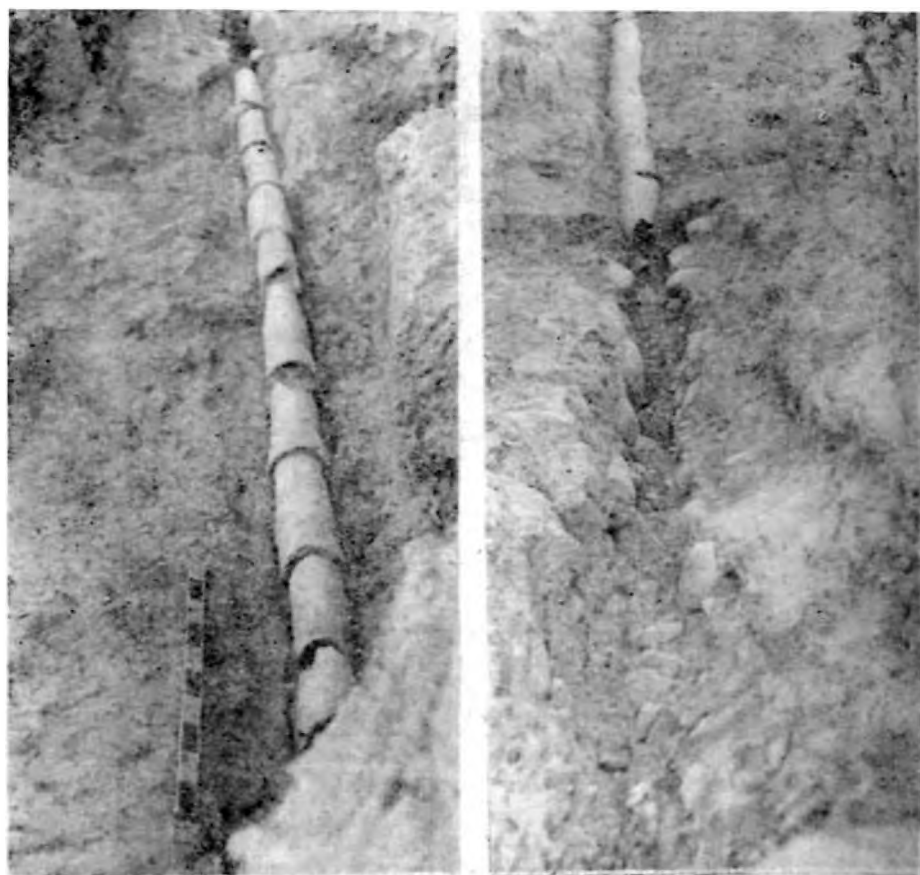
Рис. 10. Пенджикент. Юго-восточный угол восточной ограды храма II. Кубурная линия (2): а — вид с юго-востока; б — вид с северо-запада.

Кубурная линия к северо-западу переходит в водопродонную линию, выложенную камнем по бокам и сверху, т. е. в виде узкой перекрытой канавки (рис. 10, б). Канавка длиной 4 м оказалась под постройкой. Далее она переходит в открытый разветвляющийся-

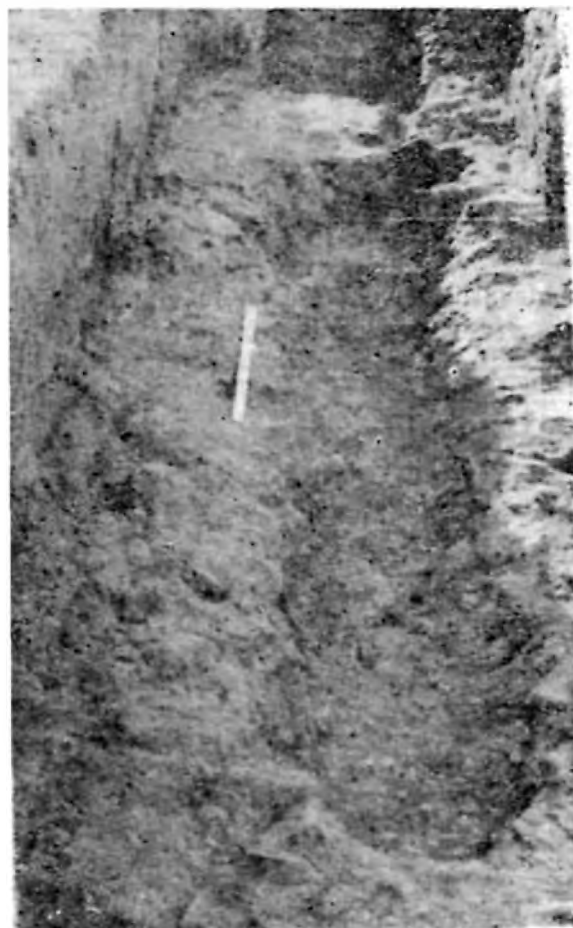
Рис. 11. Пенджикент. Южный водоем храма II. Вид с запада.

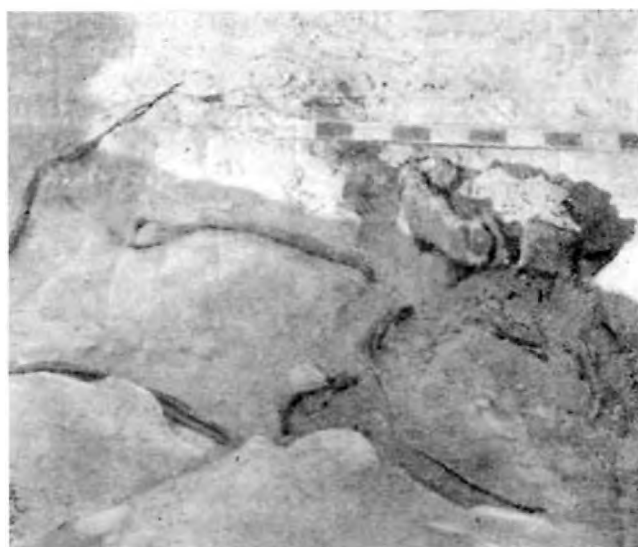
Рис. 13. Южный водоем. Остатки дерева и виноградных лоз.

Впервые обнаруженные в Пенджикенте на юго-восточном берегу водоема А остатки довольно большого пня и виноградной лозы представляют значительный интерес для истории храма (рис. 13). Благодаря хорошей сохранности дерева удалось определить, что его диаметр равнялся 52—55 см. Пень сохранился на высоту 28—30 см. Рядом с пнем внутри водоема и арыков

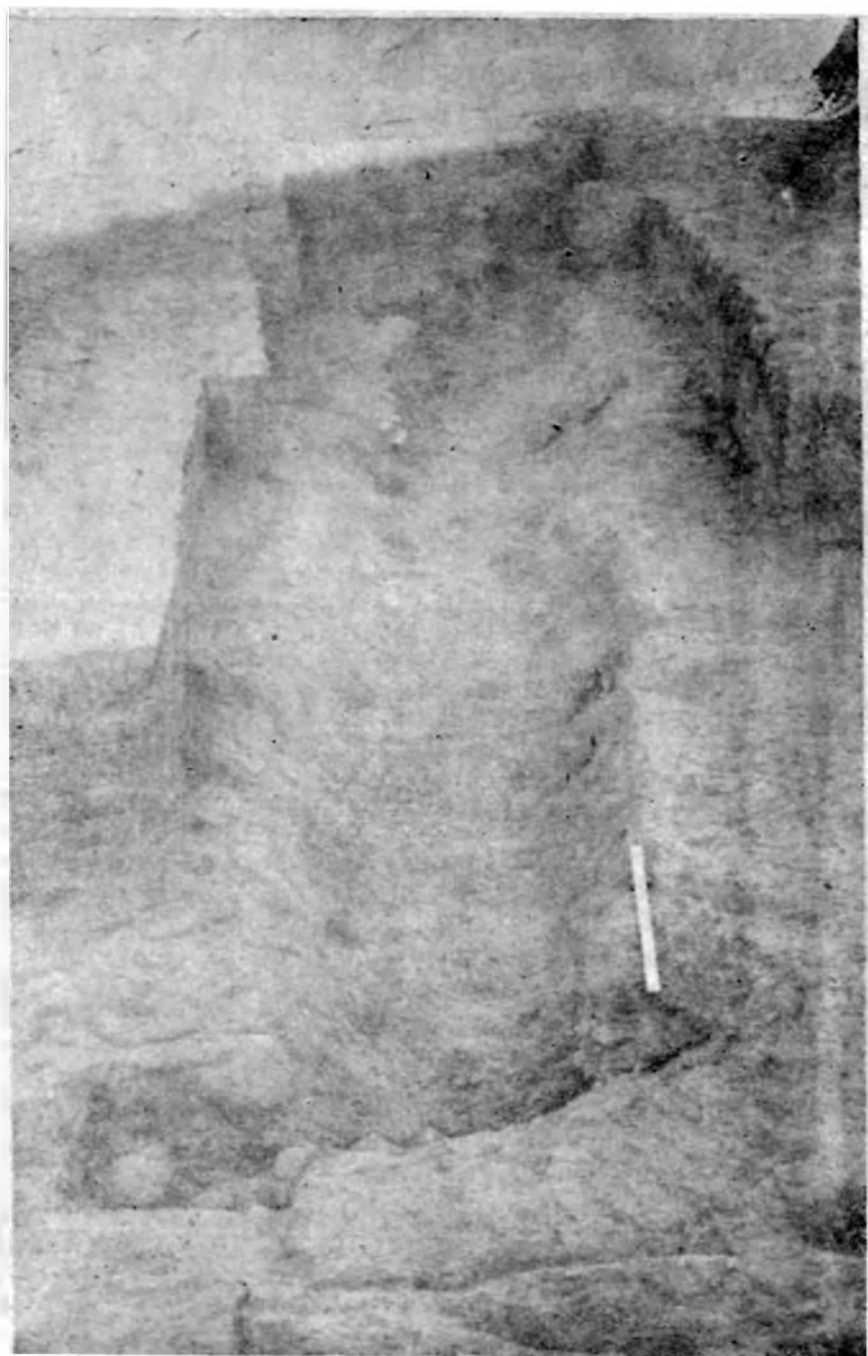
Рис. 14. Пенджикент. Северный водоем храма II:
а — вид с востока; б — ремонтная кладка; в — остатки дерева и виноградных лоз.

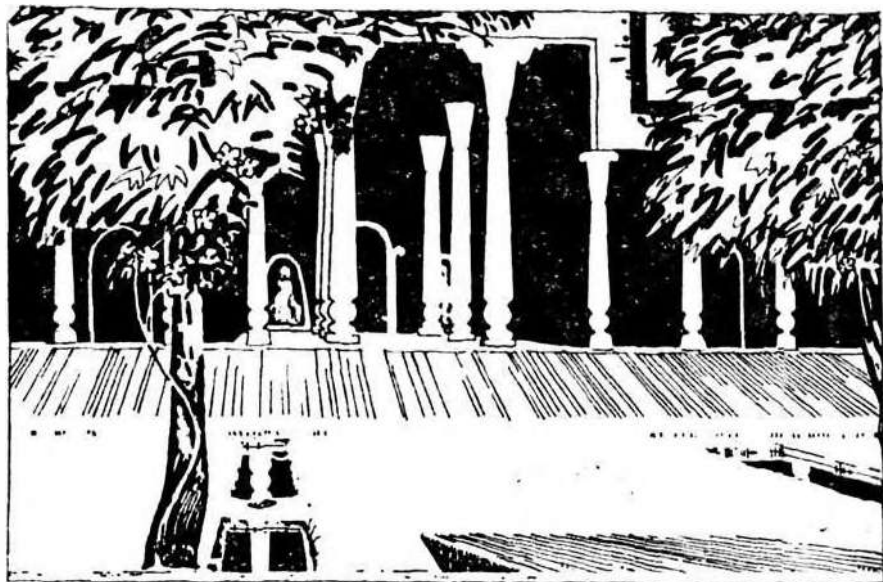
Рис. 15. Пенджикент. Храм И. Центральный проход к главному зданию храма. Реконструкция архитектора Л. Л. Гуревича.

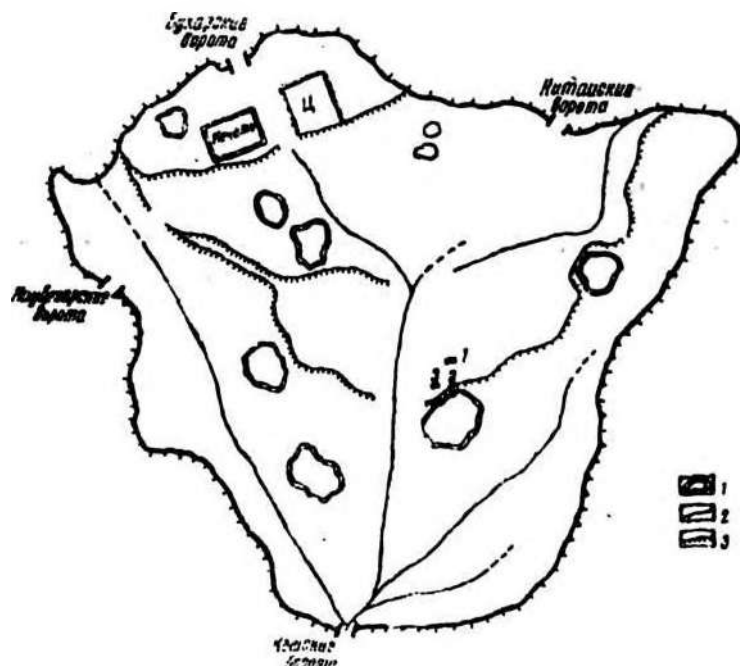
Рис. 16. Афрасиаб. План городища:

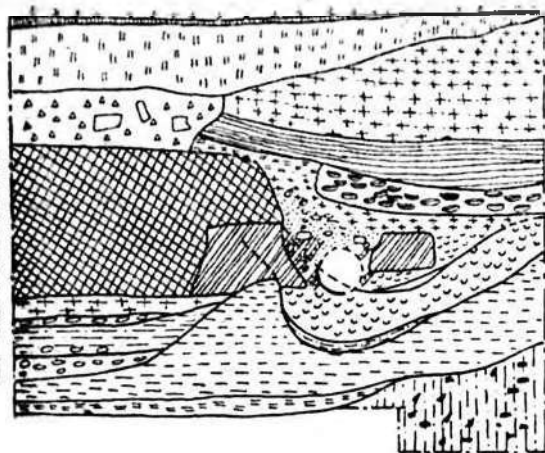
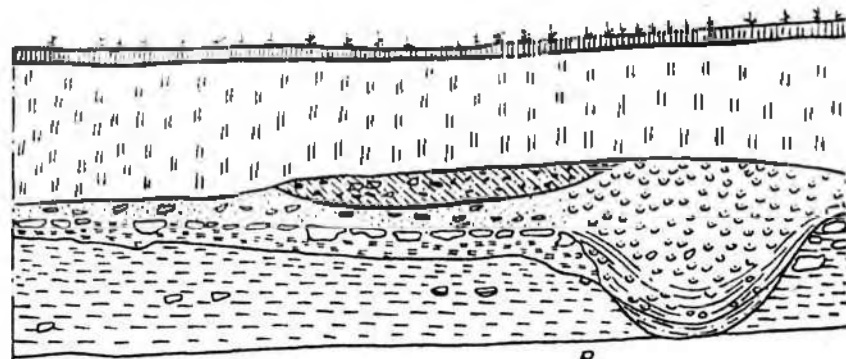
1 — дерновый слой; 2 — насыпная земля; 3 — сырцовый завал; 4 — утрамбованная земля со слонистой структурой; 5 — плотная зачищающаяся поверхность; 6 — вымостка из черепков толстостенных сосудов; 7 — гумусированный слой с углями; 8 — плотно-слоистая земля; 9 — кирпичная кладка (сырец); 10 — блок пахсы; 11 — пахса; 12 — слой гальки; 13 — плотная земля; 14 — заполнение канала; 15 — кубур; 16 — ил с лессом; 17 — плотная земля со слонистой структурой; 18 — камни; 19 — кости животных; 20 — рыхлый лес с углями; 21 — рванный камень.

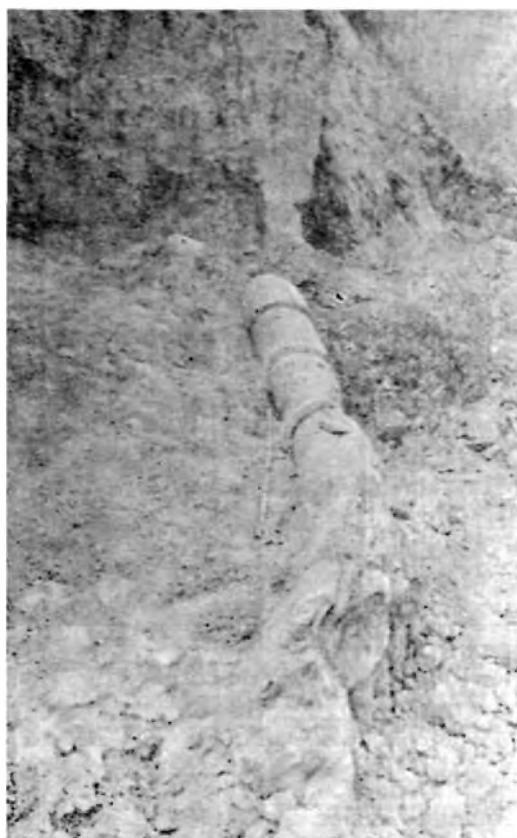
Рис. 18. Афрасиаб. Разведочный раскоп 3. Вид с севера (после раскопа).

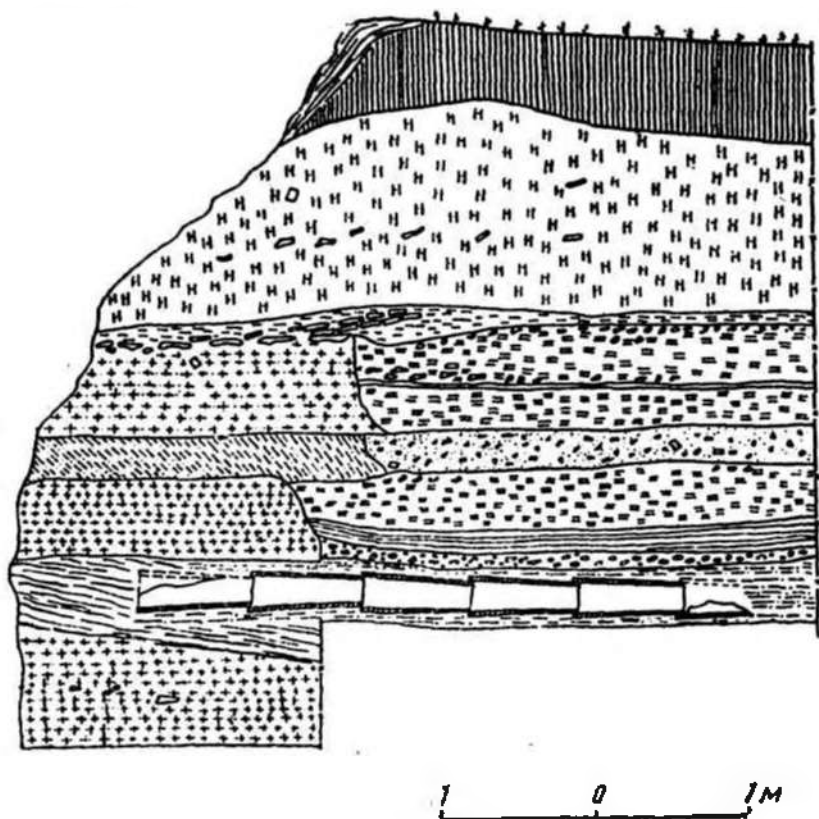
Рис. 19. Афрасиаб. Разведочный раскоп 3. Разрез с севера на юг (условные обозначения те же, что на рис. 21).

принесенными водой осадками, образовавшими плотную массу (ил), с трудом поддающуюся расчистке. Это также является подтверждением того, что система служила водопроводом. Направление трубопровода свидетельствует о том, что в период своего существования он служил для наполнения водой хауза, расположенного прямо за III крепостной стеной. В свою очередь, водопровод получал воду, по-видимому, из правого ответвления центрального канала (который обнаружен нами в первом раско-

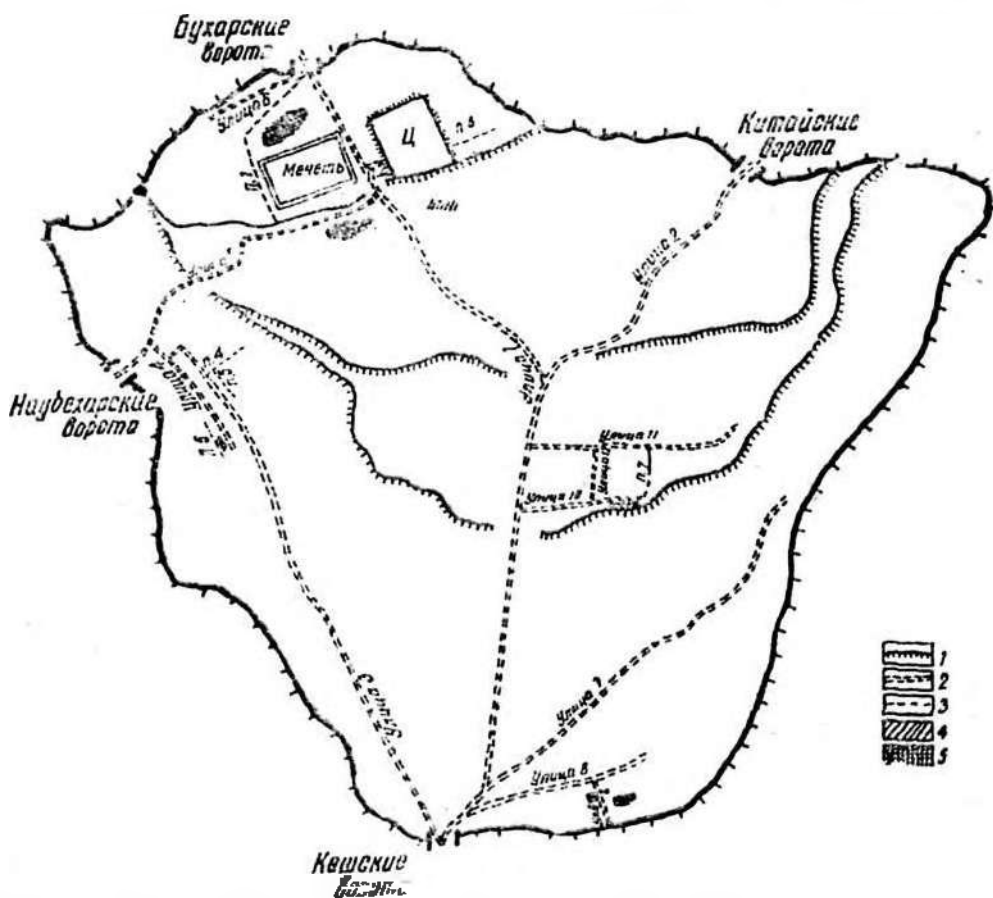
Рис. 20. Афрасиаб. Уличная сеть, городские площади и базары:

Улица 3 (магистральная) проходила по направлению с юга на север вдоль западного канала. На севере она выходит на улицу 5, на юге — в сторону Кешских ворот. Здесь были зафиксированы

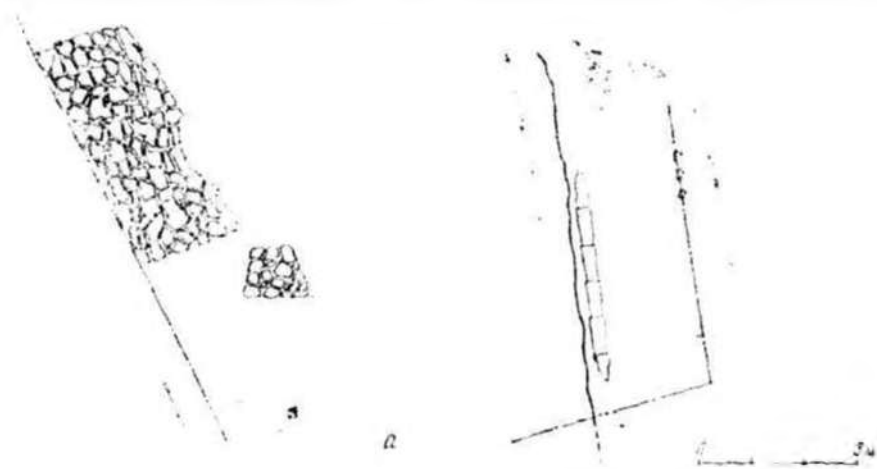
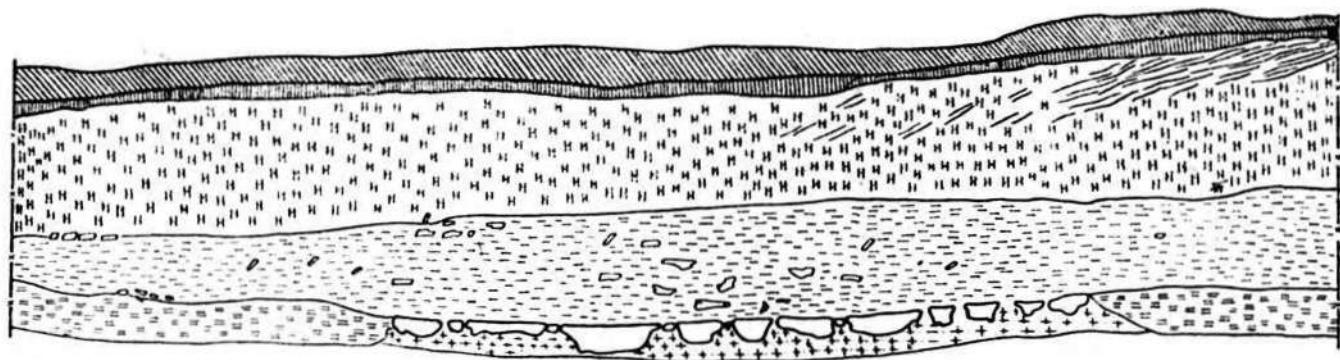
Рис. 21. Афрасиаб: а — план разведочного раскопа 3; б — разрез по краю разведочного раскопа 3: 1 — старые отвалы; 2 — дерновый слой; 3 — натек; 4 — насыпная земля; 5 — плотная земля со слонстой структурой; 6 — плотно-слонстая земля; 7 — граница разреза; 8 — утрамбованная земля со слонстой структурой; 9 — утрамбованная земля; 10 — рваный камень; 11 — гумусированный слой с углями; 12 — слой пожара; 13 — слой улицы; 14 — глина с илом; 15 — слой гальки и керамики; 16 — кости животных; 17 — жженный кирпич; 18 — кубур; 19 — граница обрыва.

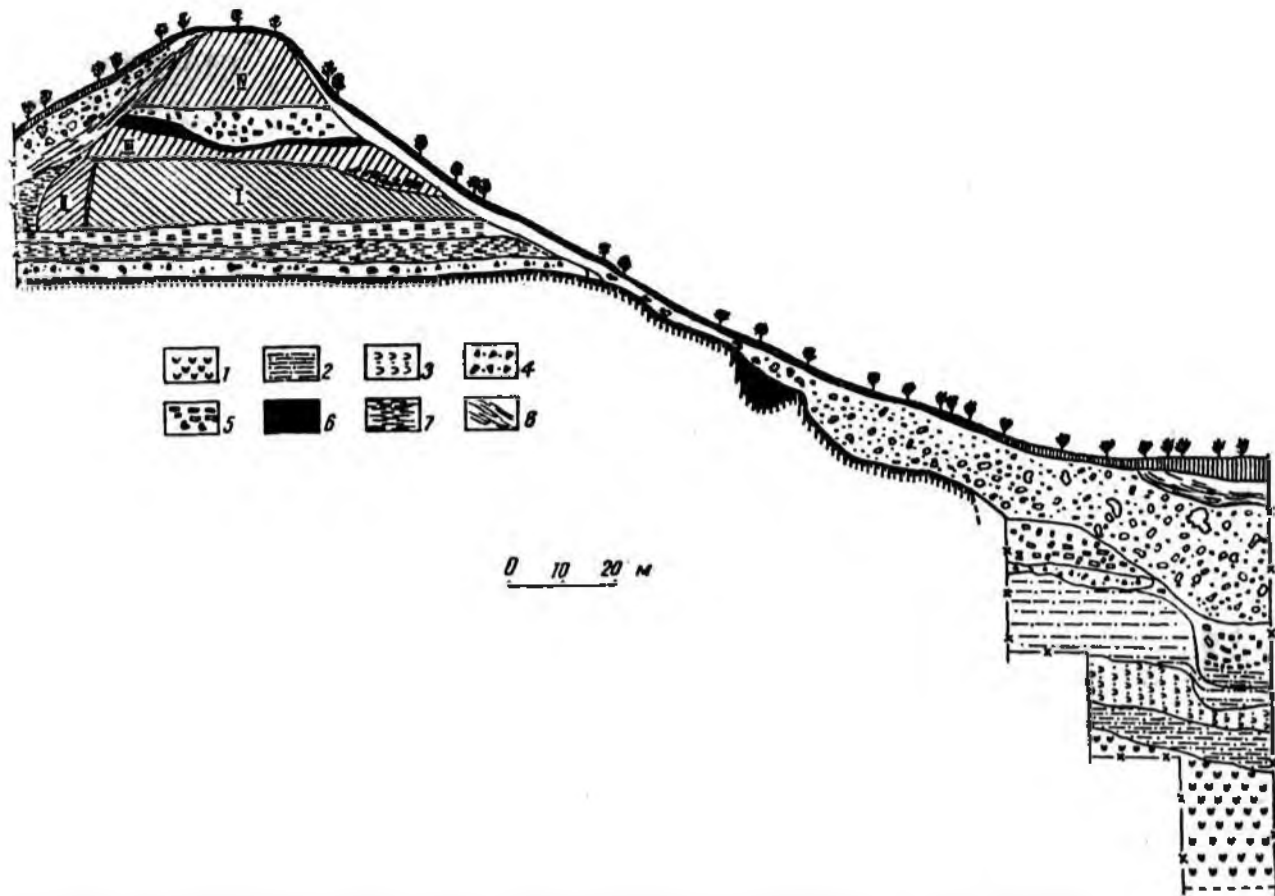
Рис. 23. Афрасиаб. Разведочный раскоп 2. Разрез III крепостной стены и хауза (С.-Ю.).

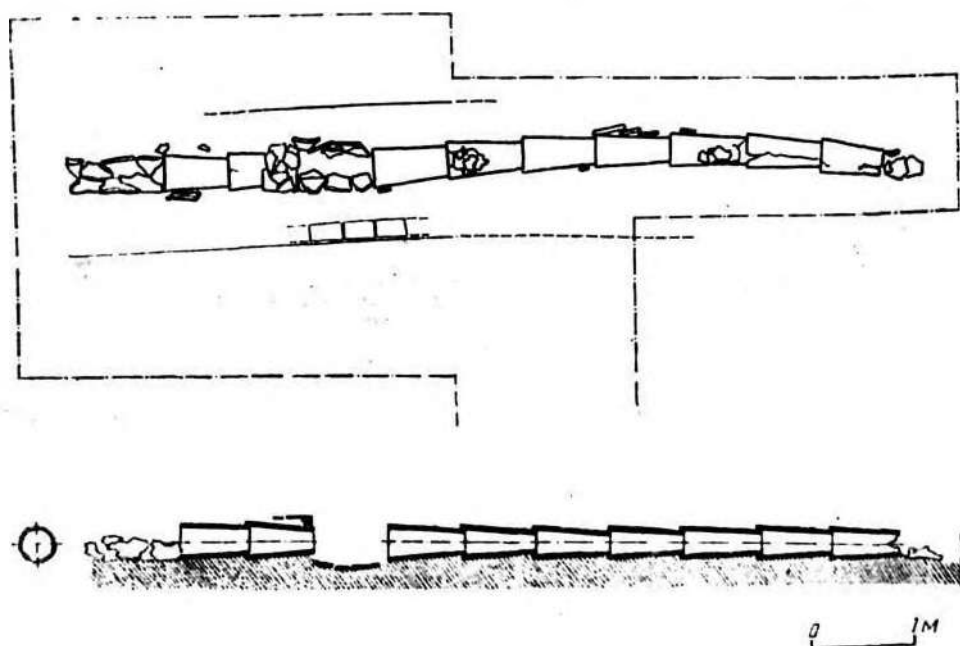
Рис. 24. Афрасиаб. Разведочный раскоп 1. План и разрез.

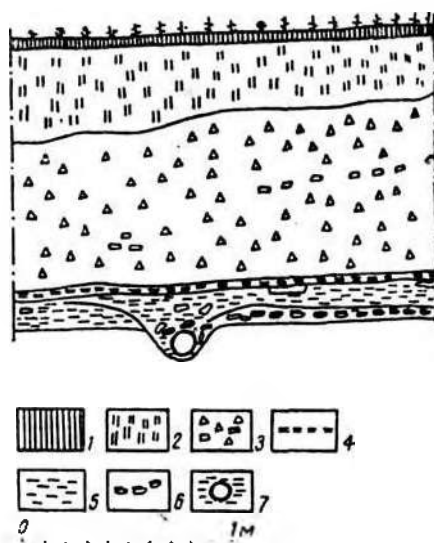
Рис. 25. Шуллюк-тепа. Юго-восточная часть рабада. Поперечный разрез над кубурной линией (В.-3.):

с северо-востока на юго-запад (длиной 3,4 м) и состоит из 7 труб. Кубуры укладывали в небольшие специальные канавки; сверху и по бокам они укреплялись кирпичом и обломками керамики (рис. 25). Размеры кубуров следующие: длина 46 см, диаметр входного отверстия 12 см, диаметр выходного отверстия 9 см, толщина стенки 1 см. Все кубуры имеют одинаковые формы, что свидетельствует о их производстве одной мастерской. Внутри кубуров иловые отложения; на основании этого устанавливается, что они служили в качестве водопровода. Недалеко от трубопровода внутри помещения найдено две саманидских монеты.

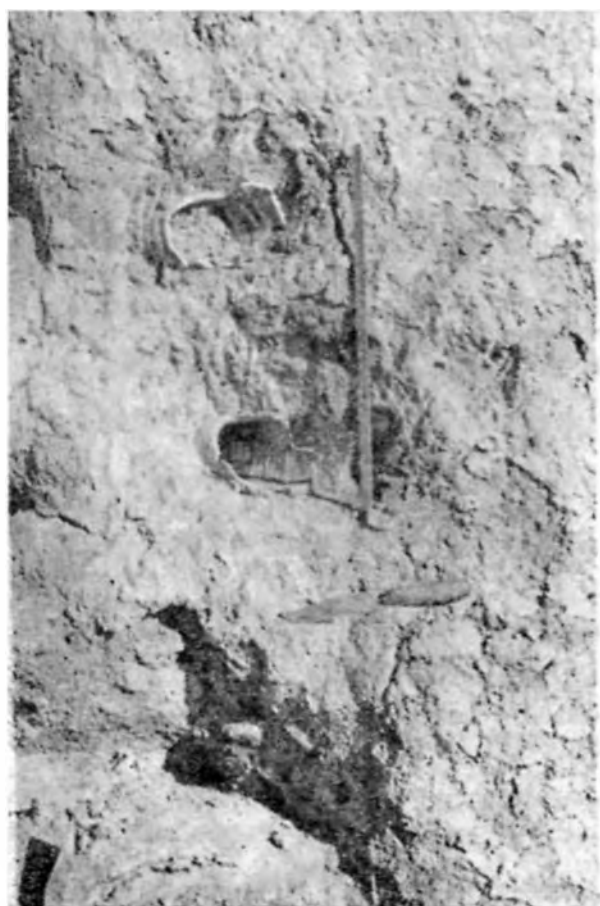
Рис. 26. Шуллак-тепа. Юго-восточная часть рабада. Размыв культурного слоя на левом берегу Кашкадарьи — остатки двух водопроводных линий.

По юго-восточной стороне раскопа проходит левый берег сухого русла Кашкадарьн, которая протекала на территории рабада с северо-востока на юго-запад, поворачивая на запад. На расстоянии 150—200 м от раскопа прямо на естественном обрыве обнаружены широкие концы двух кубуров от двух трубопроводов, идущих с востока на запад (удалось определить их средний диаметр — 16×18 см) (рис. 26). В устройстве второго кубура при укреплении стенок использован жженный кирпич размером 21×21×4 см. Внутри обоих кубуров имеются иловые отложения.

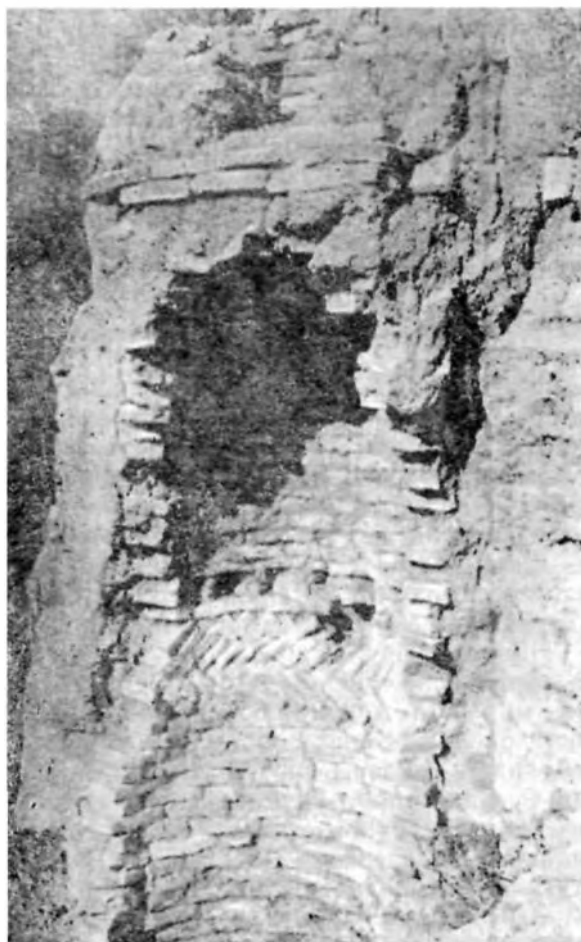
Рис. 27. Шулюк-тепа. Остатки колодца, облицованного жженым кирпичом.

На территории Шулюк-тепа были зафиксированы и внутренние источники города — колодцы. Рядом с вышеупомянутым раскопом в рабаде, в обрыве, отмечен колодец, выложенный внутри

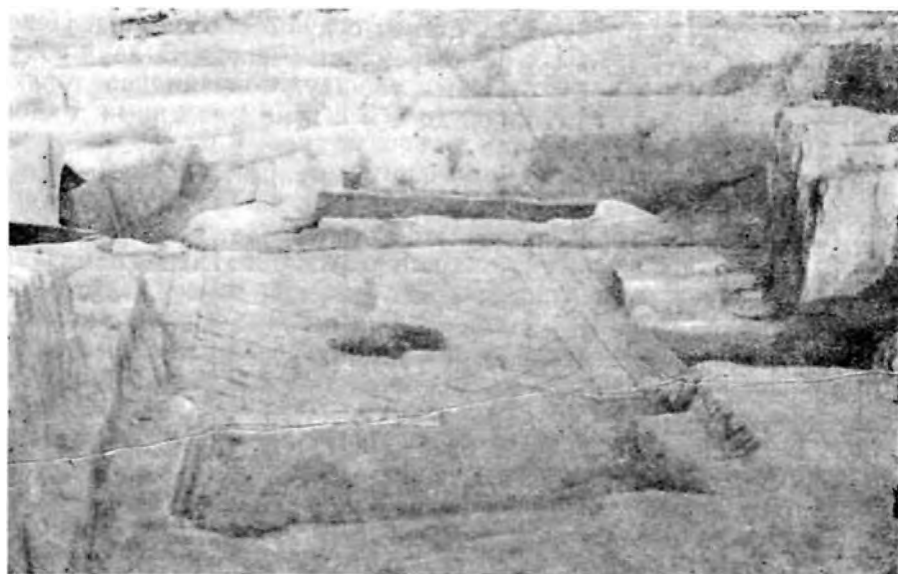
Рис. 28. Афрасиаб. Юго-восточная часть шахристана. Внутренний двор жилого дома с ташнау.

В этом районе к северо-востоку от так называемого дворца самаркандских «ихшидов» на объекте № 3 Ахраровым был раскопан жилой дом X в. с богато украшенными резным штукатуром хозяйственными помещениями, айваном, двором и коридором, принадлежавший богатому горожанину. В нем открыты два ташнау, от которых сохранились только нижние части в виде поглощающих колодцев (Ахраров, Ремпель, 1973, с. 21, 28). В 1972—1973 гг. под руководством Ш. С. Ташходжаева на объекте № 3 были продолжены раскопки, в которых принимал участие автор. Здесь вскрыты внешний двор и несколько подсобных помещений. Внешний двор первого дома прямоугольной формы был вымощен жженым кирпичом. Его площадь составляет всего $5,15 \times 3,8$ м, в центре расположен круглый колодец диаметром 0,9 м (рис. 28). Вокруг колодца, на расстоянии 15 см от него,

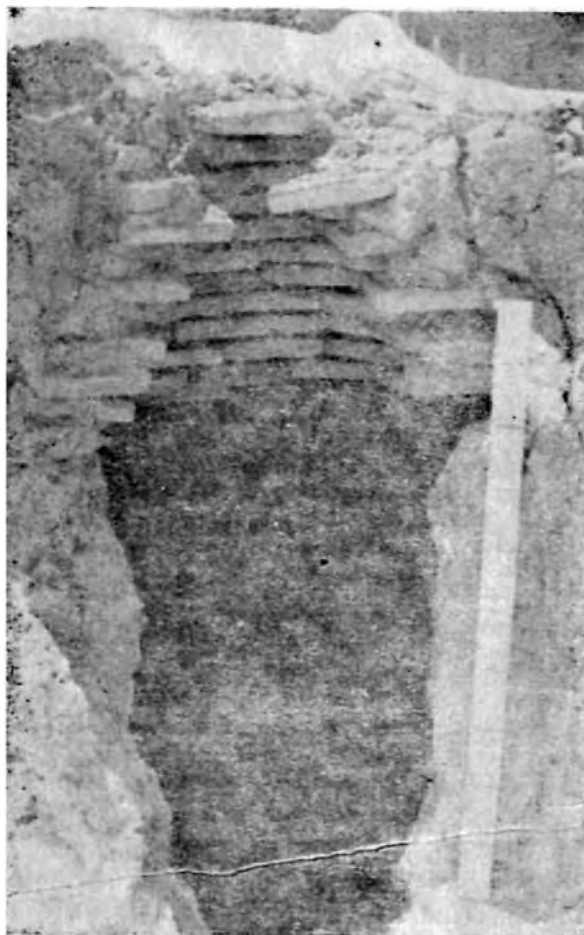
Рис. 29. Афраснаб. Юго-восточная часть шахристана.
Остатки ташпау в коридоре жилого дома.

Кроме того, в коридоре, ведущем ко двору, были раскопаны два сходных ташпау, которые представляют одинаковое устройство в виде глубокого колодца (рис. 29 и 30 В). Устье облицовано жженым кирпичом размером $20 \times 20 \times 4$, $21 \times 21 \times 4$ см. Кладка сверху суживается и заканчивается небольшим прямоугольным
