БЛАГОУСТРОЙСТВО СРЕДНЕВЕКОВОГО ГОРОДА СРЕДНЕЙ АЗИИ

АКАДЕМИЯ НАУК УЗБЕКСКОЙ ССР
ИНСТИТУТ АРХЕОЛОГИИ

БЛАГОУСТРОЙСТВО
СРЕДНЕВЕКОВОГО
ГОРОДА
СРЕДНЕЙ
АЗИИ
(V—начало XIII в.)

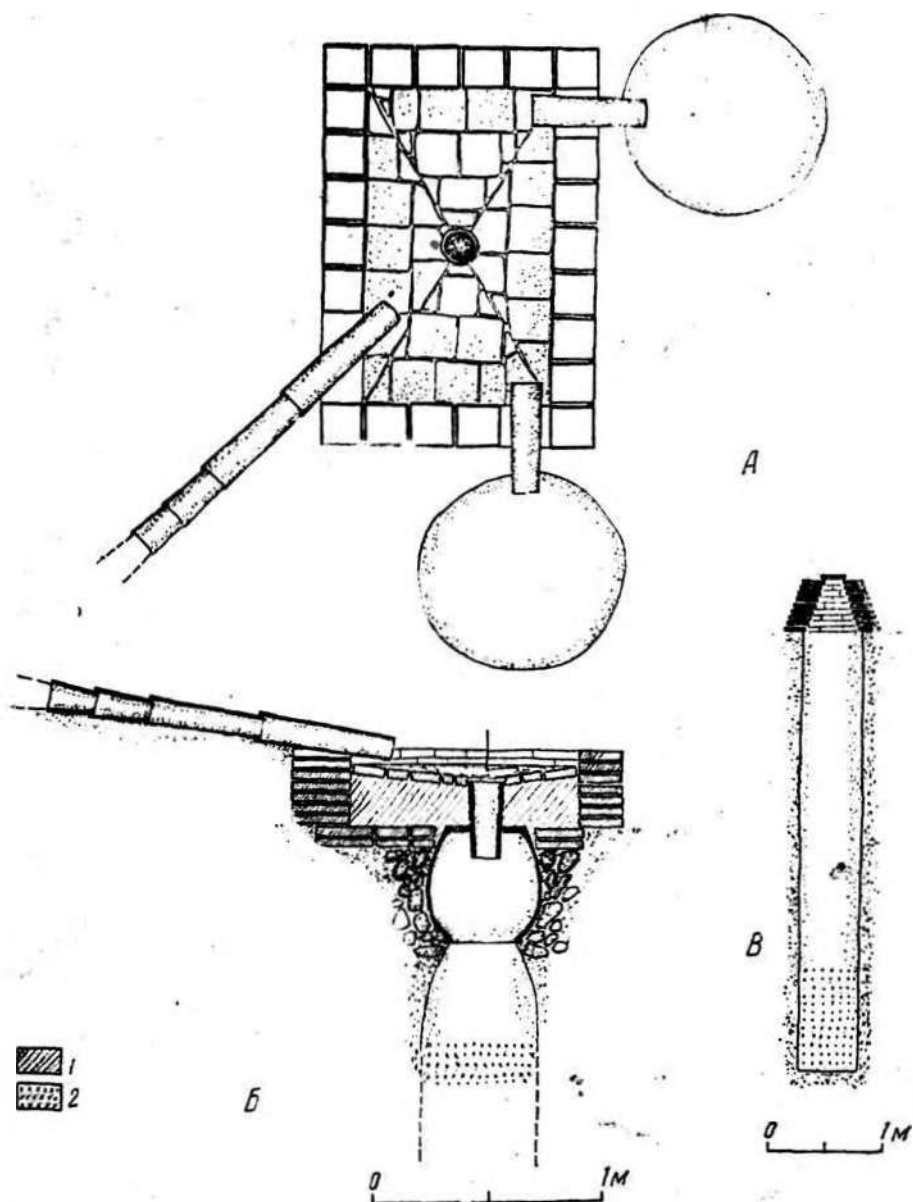
Рис. 30. Афрасиаб. Юго-восточная часть шахристана.
Ташнау из небольшой комнаты жилого дома.

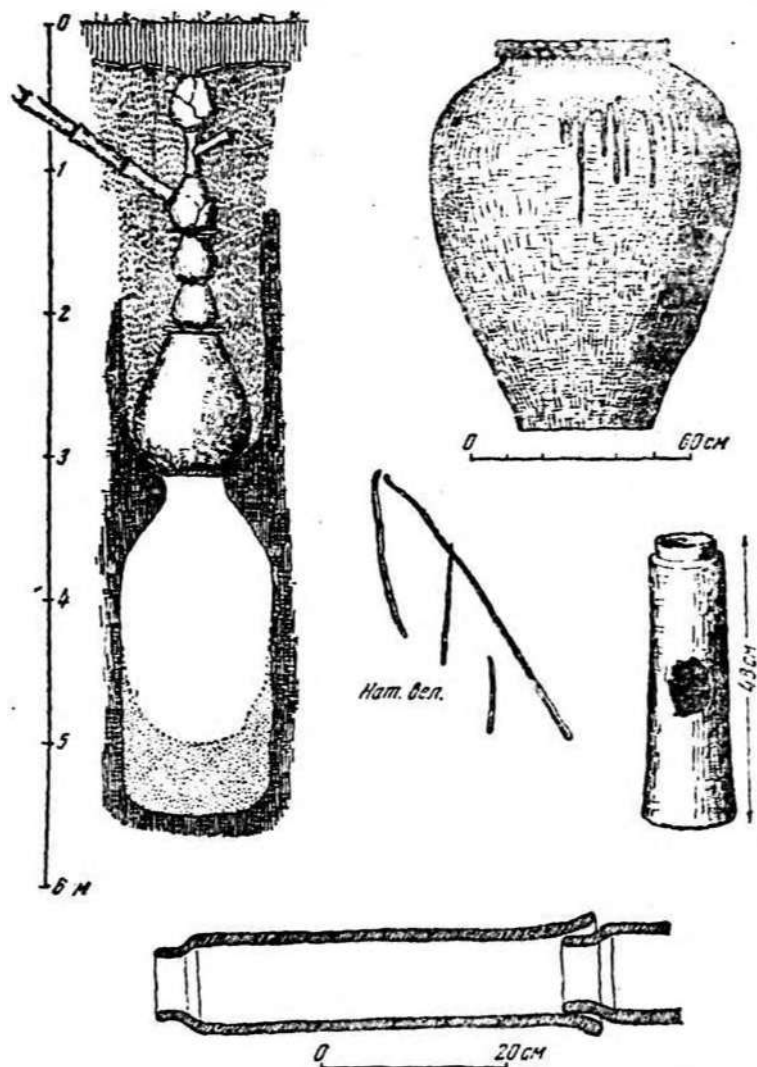
Рис. 31. Варахша. Ташнау из жилого дома X, XI в. (по В. А. Шишкину).

жена из кубуров и горшка. Сбоку к центральному водоотводу подключаются еще две кубурные линии, подводившие грязные воды из двух помещений (Шишкин, 1963, с. 113). Такое ташнау одновременно обслуживало несколько помещений (рис. 31).

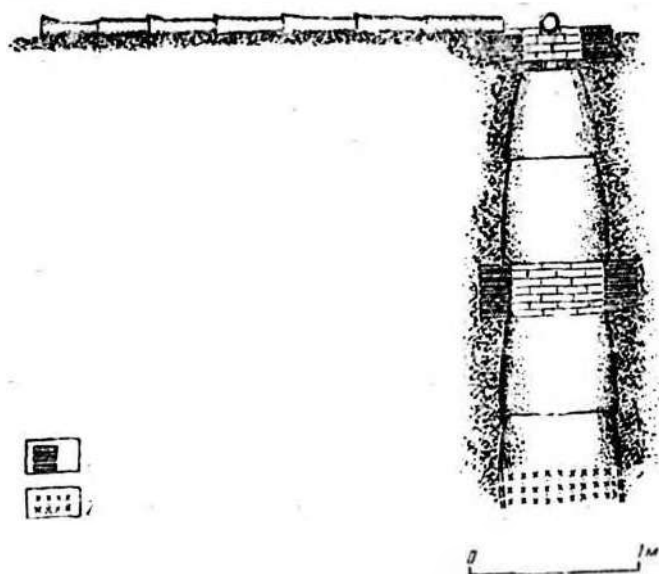
Рис. 32. Шуллук-тапа. Юго-восточная часть рабада.
Ташнау из жилого дома (помещение № 5):
1 — жженный кирпич; 2 — органические остатки.

званных южным и северным. Южный дом оказался сильно разрушен, от него сохранилось только основание двух помещений. В одном из них обнаружено ташнау с тремя сливами, которое представляет значительный интерес (рис. 32, 33). Поглощающий колодец, в отличие от афрасиабских, полностью сооружен из двух таандыров и жженого кирпича. Таандыры установлены друг над другом, над ними следует кладка в виде кольца из семи рядов кирпича. Выше установлено еще два таандыра. В целом поглощающий колодец слегка сужается кверху и покрыт жерновом. Последний в середине имеет отверстие ($d=10$ см). Над жерновом расположен сливной резервуар из жженого кирпича овальной формы, который сохранился частично. В отличие от обычного резервуара он кверху заметно сужается. По-видимому, резервуар

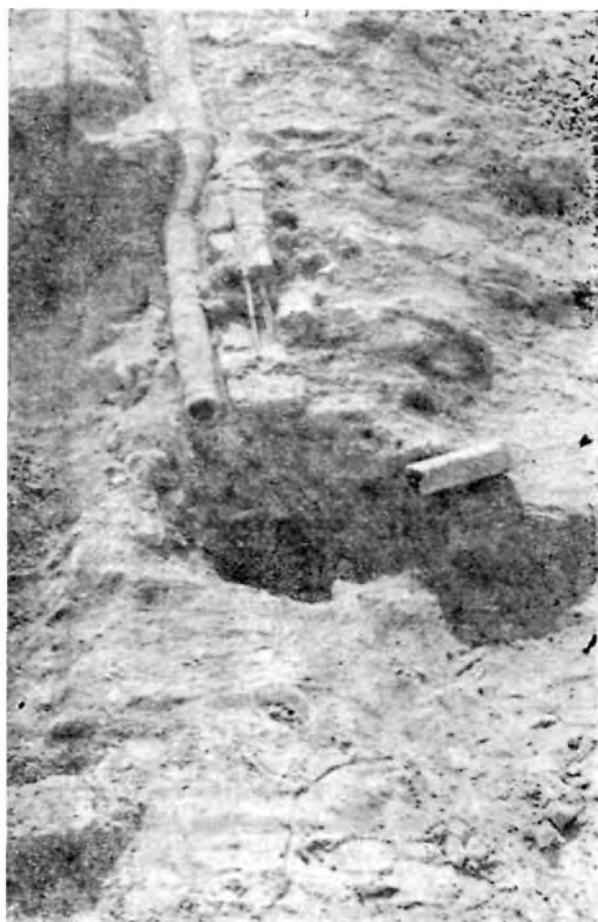
Рис. 33. Шуляк-тепа. Вид ташнау с запада.

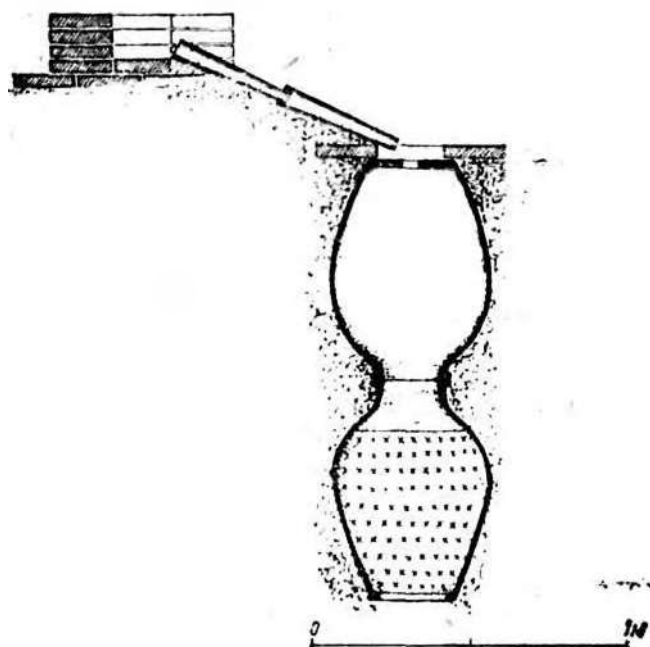
Рис. 34. Шуллюк-тепа. Юго-восточная часть рабада. Ташнау из жилого дома (помещение № 3).

умывальника обнаружено еще одно небольшое ташнау. На полу открыт маленький резервуар из жженого кирпича. Под ним над небольшой ямой, заполненной песком, установлен кувшин с пробитым и повернутым кверху дном. По стратиграфии это ташнау функционировало раньше, чем вышеописанный умывальник. В среднем помещении (№ 3) ташнау несколько отличается от предыдущих (рис. 34). Водосливный резервуар, прилегающий к
